El León (edad 6-12 años)

Ref. PKANM4001

SERIE  
**ANIMALS**  
SERIES

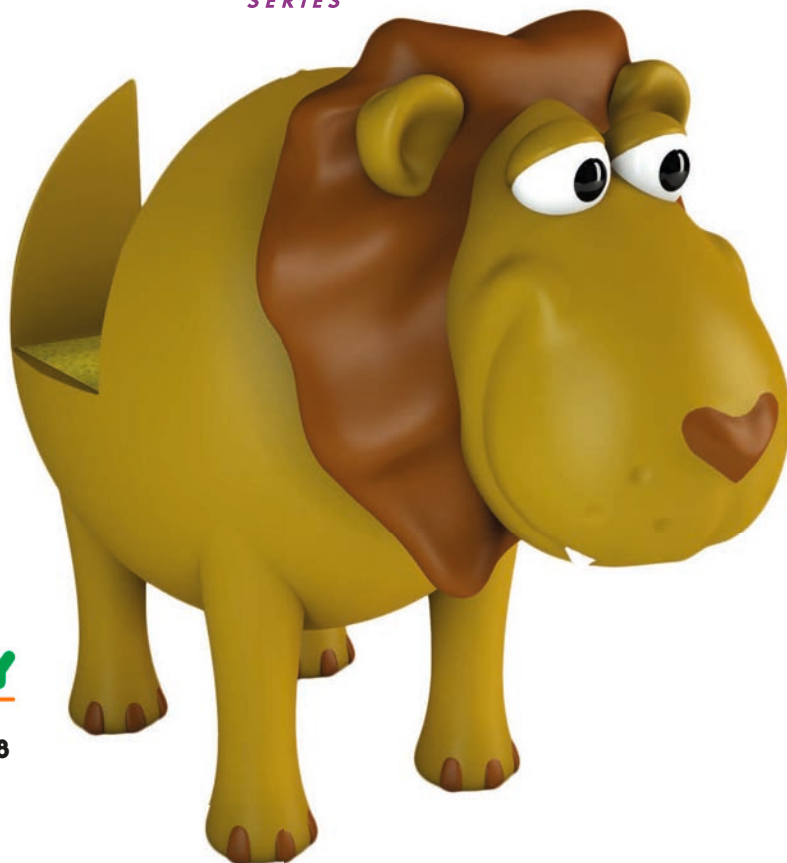
- Información técnica.**
- Animal:** Realizado en poliéster pintado en masa, con gel-coat del color predominante y con tratamiento antigrafiti.
- Estructura:** Interna realizada en tubo de acero cincado.
- Superficie:** Zona de pisada realizada en EPDM de alta resistencia.
- Fijaciones:** De acero cincado para montaje sobre solera de hormigón.

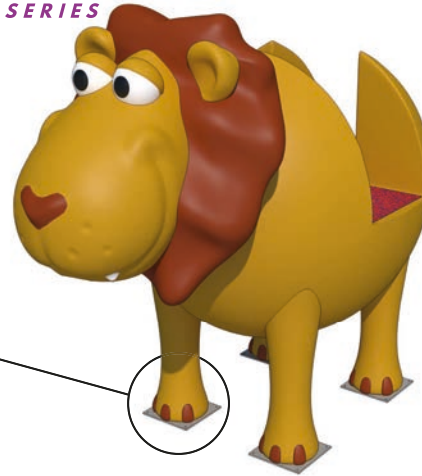
Detalle del anclaje

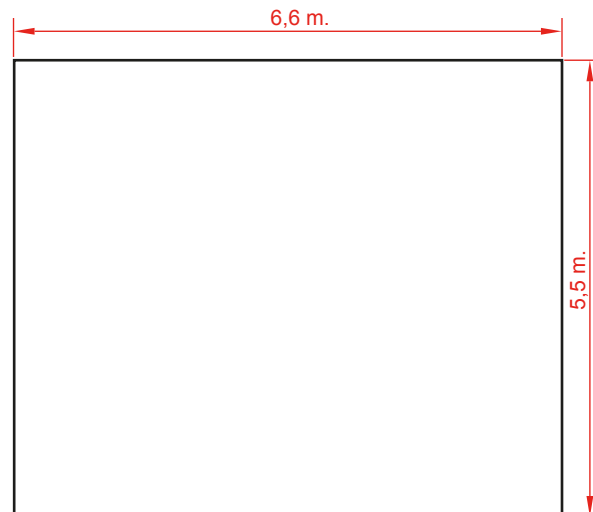
Dimensiones de la solera de hormigón del ejemplo

Atornillado a solera de hormigón mediante tacos de expansión o varilla roscada y epoxi. Acabado con revestimiento de material compactado, ya sea caucho continuo o loseta.
